**Región No. 4**

**Barrio: El Cinco**

**Sector: Villa Nevarez**

ESTUDIO INUNDACION MUNICIPIO SAN JUAN  
Clasificacion de estructuras

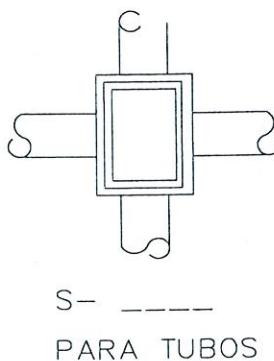
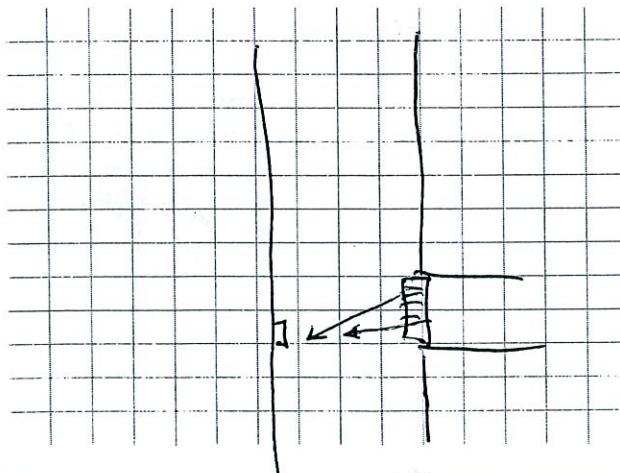
Estructura Sucia

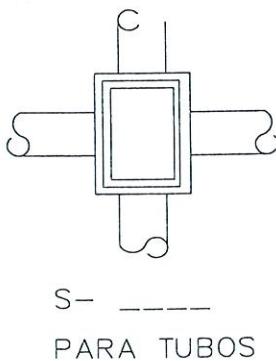
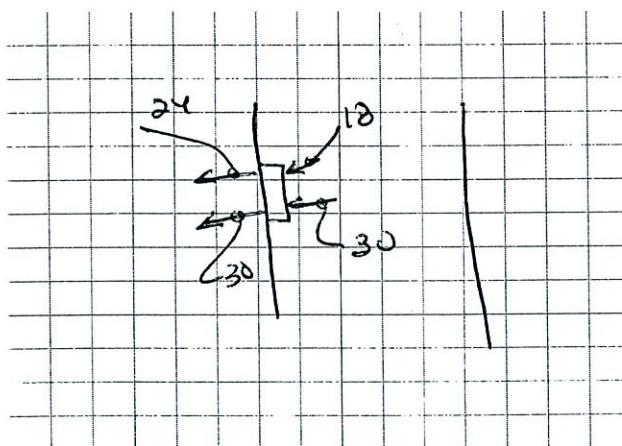
DESCRIPCION DEL PROBLEMA: Un Poce Sucio Se ve Funcionando bien.

Vecino informe de borde de agua negra, se viun por el pluvial.

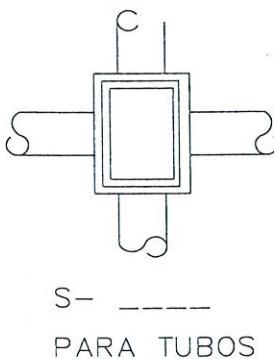
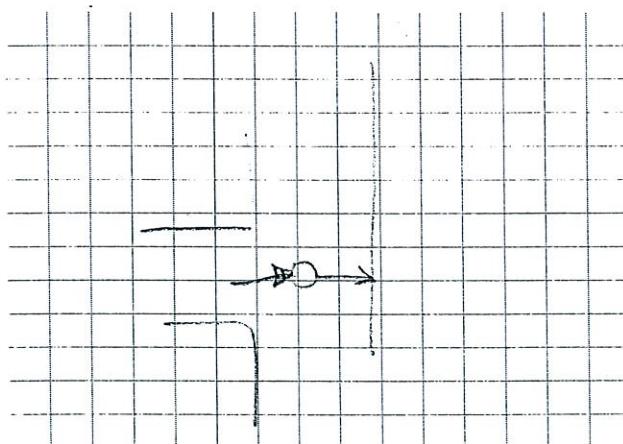
No presente problemas

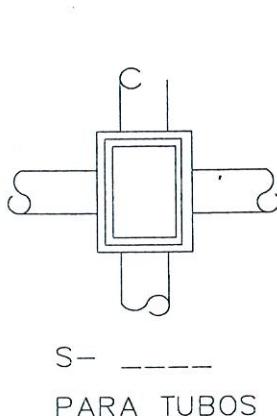
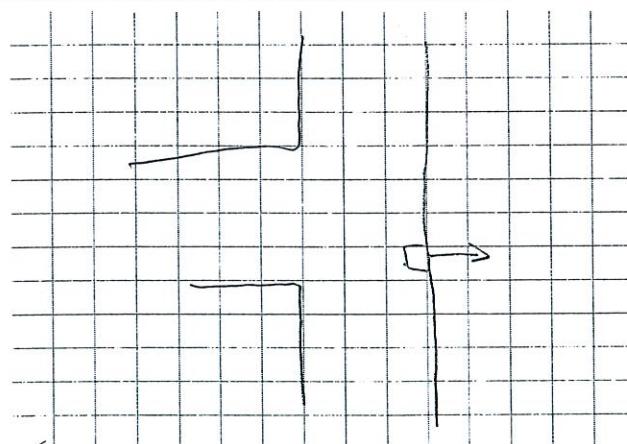
DESCRIPCION DEL PROBLEMA: Estructura poco profundo, pequeña,

Un poco sucia.

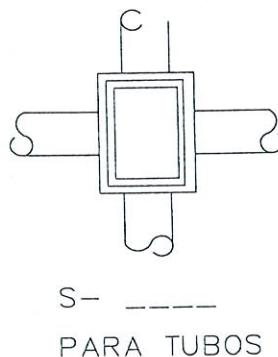
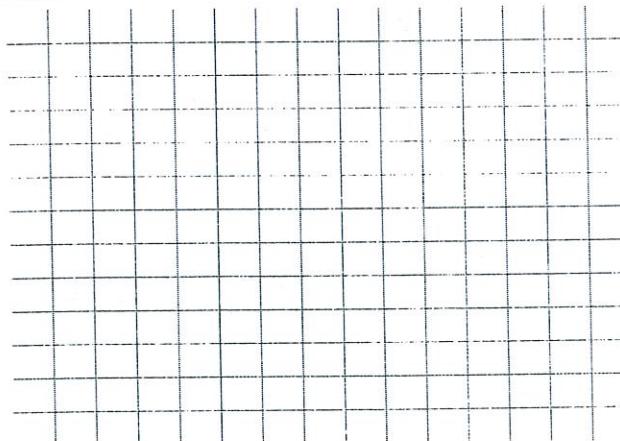
DESCRIPCION DEL PROBLEMA: No presente problemas. Estructura peg. poca ancha.  
Prof.

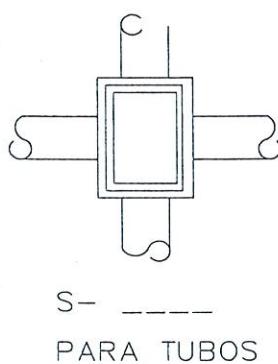
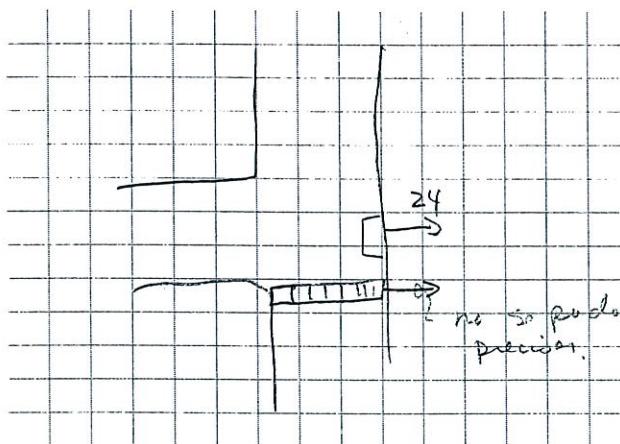
DESCRIPCION DEL PROBLEMA: Un poco sucio la estructura.

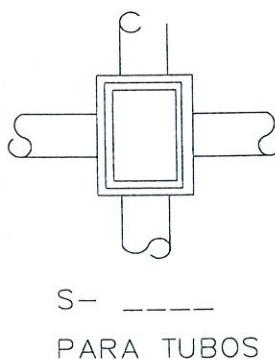
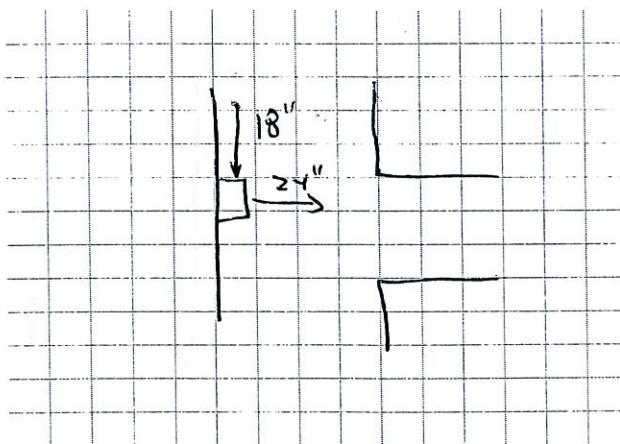
DESCRIPCION DEL PROBLEMA: Un poco sucia la estructura.

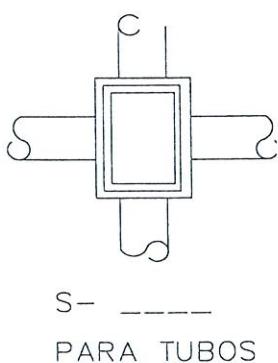
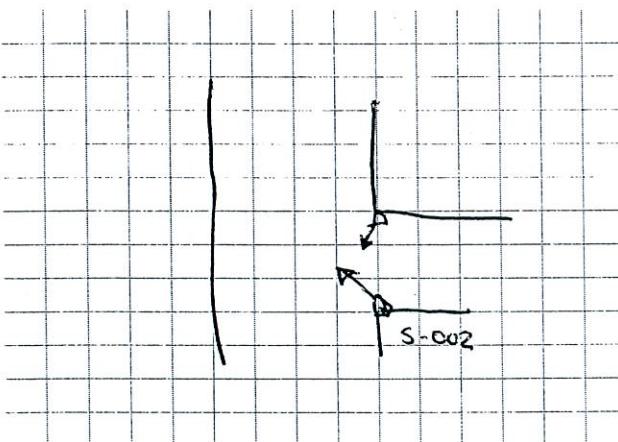
*Parrilla Sucia,*

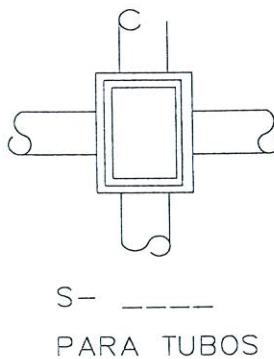
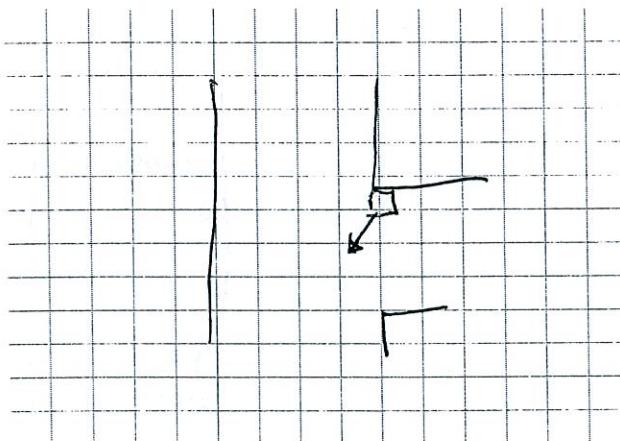
DESCRIPCION DEL PROBLEMA: Un poco sucia. Se va funcionando bien

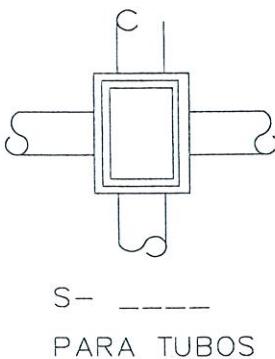
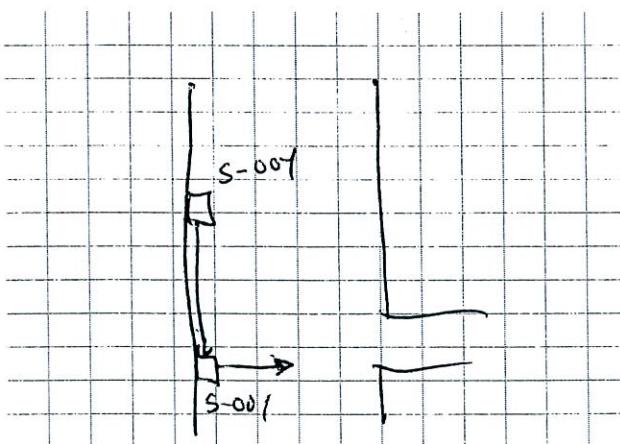
Un poco sucio la estructura

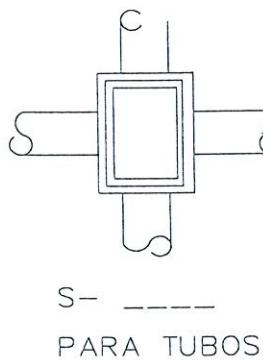
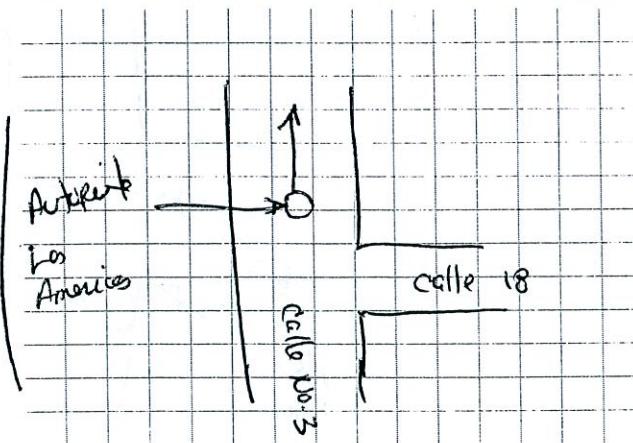
No Presente Problemas

(Agua proviene de la Autopista.)

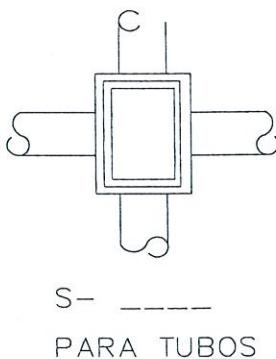
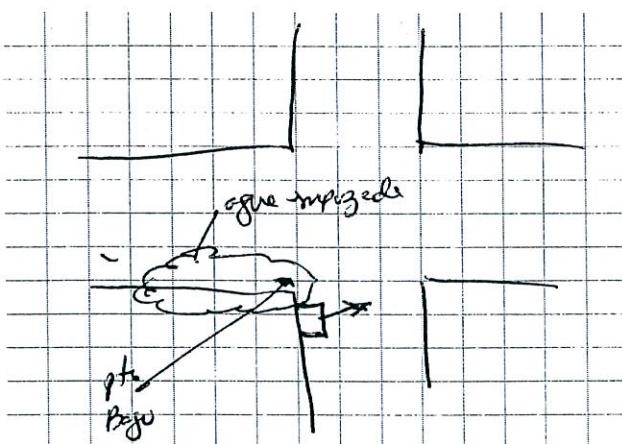
DESCRIPCION DEL PROBLEMA: *Agua se queda empantanada en la intersección.  
Puesto no este exactamente igual y solo en el punto bajo*

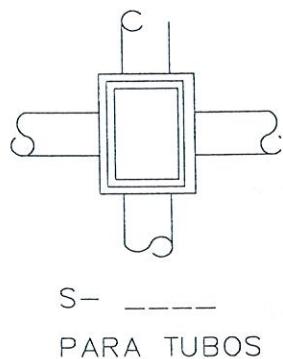
DISTRITO/REGION	CUADRICULA	ESTRUCTURA NO.	BARRIO
4	H18C	S-007	EL CINCO

DESCRIPCION DEL PROBLEMA: Tiene fango estacionario y sedimento

PRIMERA VISITA  LIMPIEZA, DESTAPAR

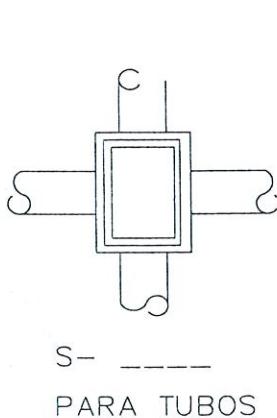
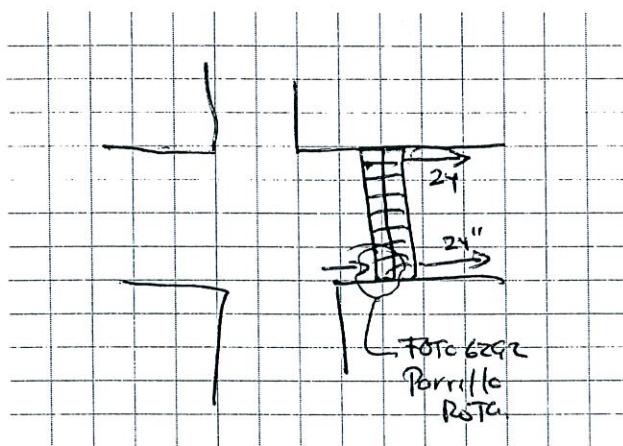
DISTRITO/REGION	CUADRICULA	ESTRUCTURA NO.	BARRIO
4	H18c	S - 008	EL CINCO

DESCRIPCION DEL PROBLEMA: No presente problemas

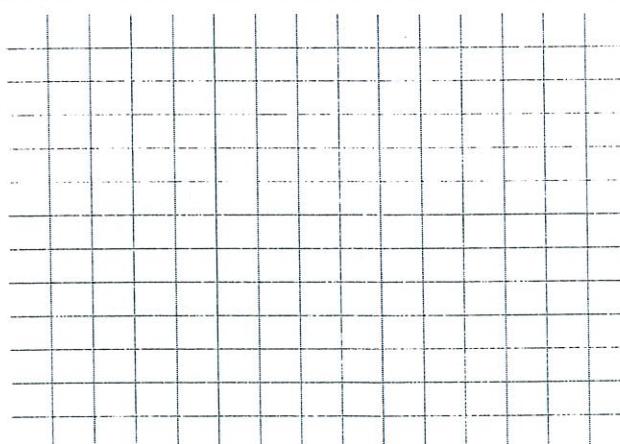
DISTRITO/REGION	CUADRICULA	ESTRUCTURA NO.	BARRIO
4	H18C	S-009	EL CINCO

DESCRIPCION DEL PROBLEMA: Un poco suena la estructura.Desbordado del canal

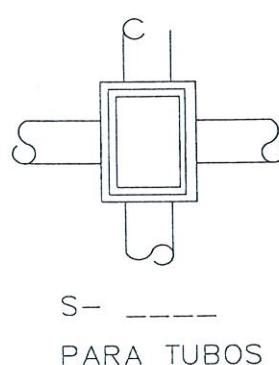
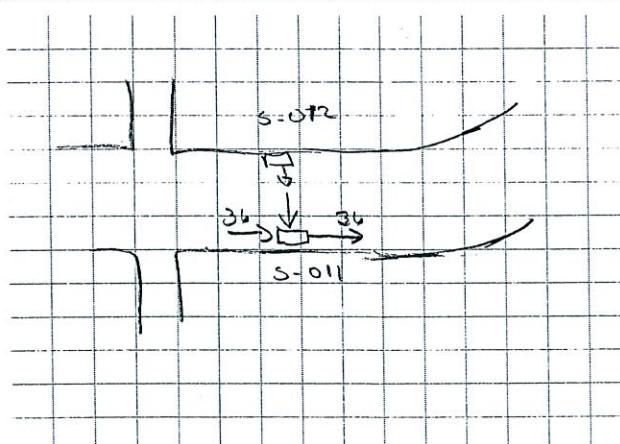
No Presente problemas.

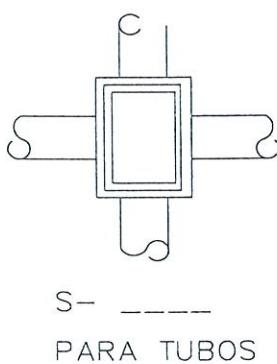
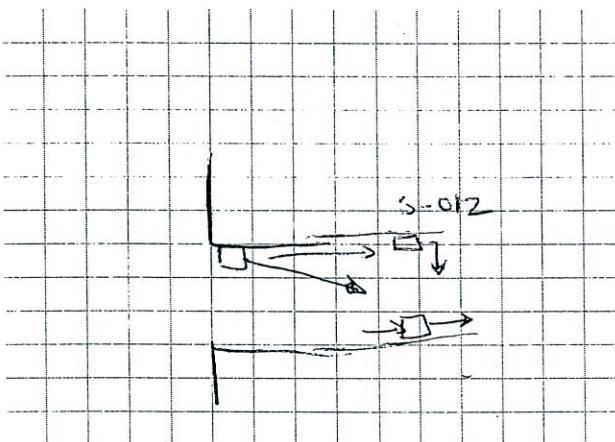
DESCRIPCION DEL PROBLEMA: Estructura tiene sedimento y hijos.

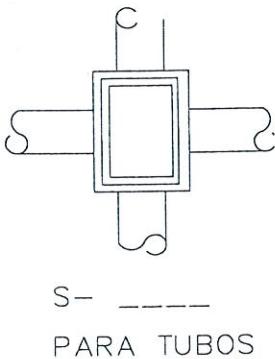
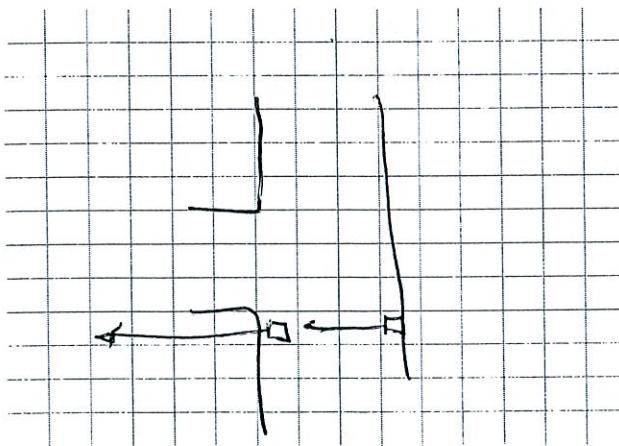
DISTRITO/REGION	CUADRICULA	ESTRUCTURA NO.	BARRIO
4	H18d	S-001	EL CINCO

Un poco sucia la estructura.

descarga al canal.

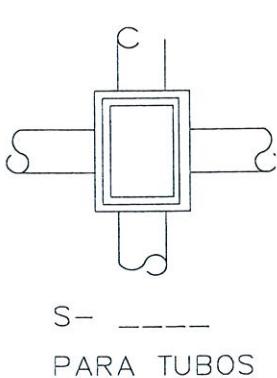
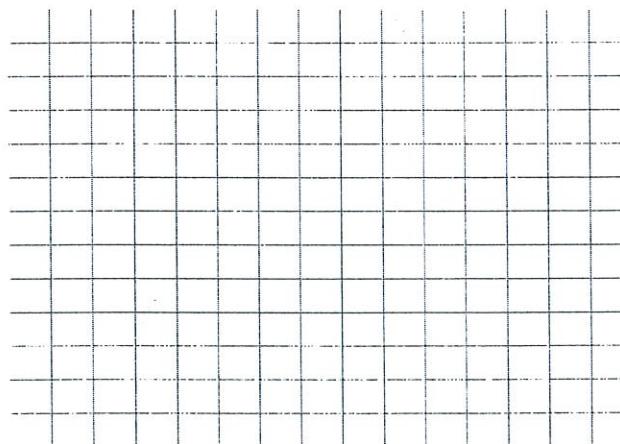
Estructura sucia. Requiere la estructura.

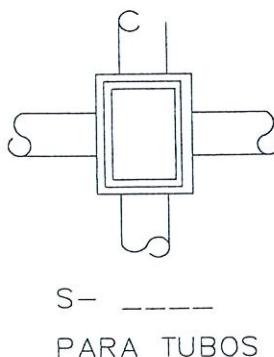
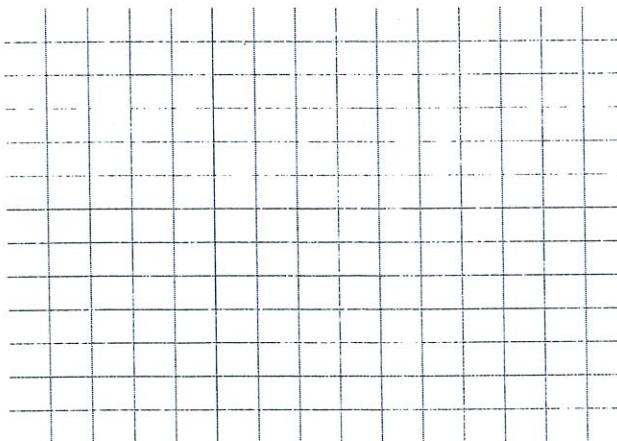
Parcialmente Tapado.

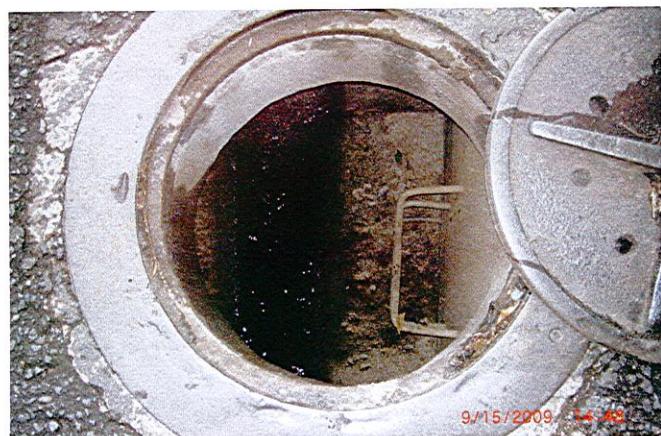
CIMG6269

DESCRIPCION DEL PROBLEMA: No Presente problemas.

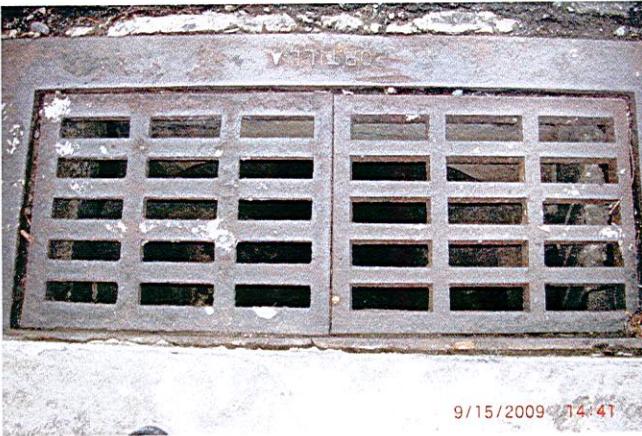
CIMG6266

DESCRIPCION DEL PROBLEMA: No Presente problemas

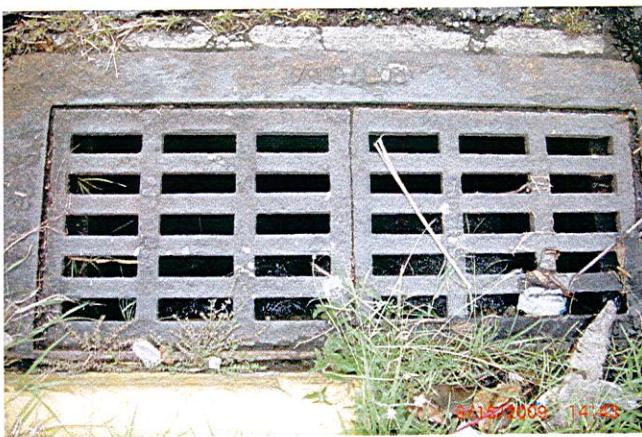
CIMG6267

No presenta problemas

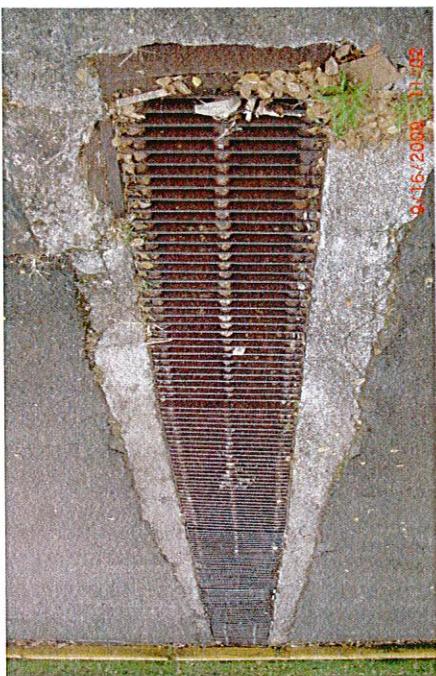
CIMG6300

DESCRIPCION DEL PROBLEMA: Estructura con mucha hoja acumulada

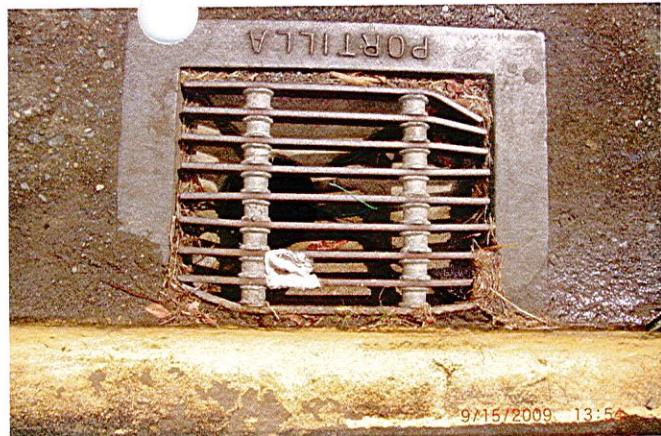
CIMG6256

Hueco 8"

No Presente Problemas.

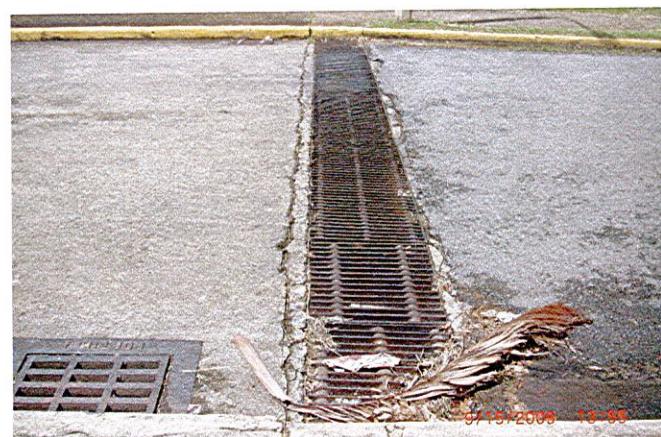
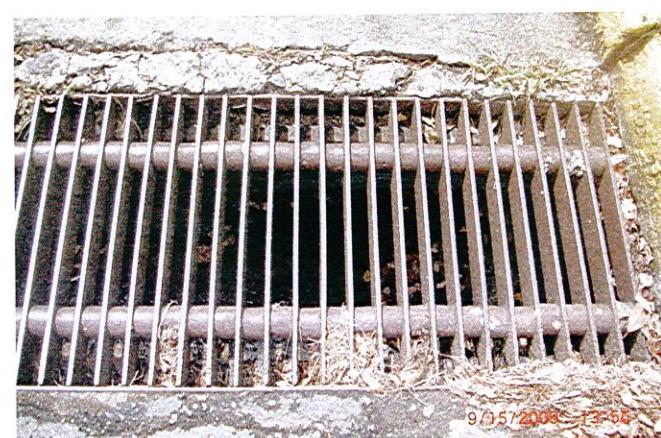
CIMG6257

Un poce sucio. Funcionando bien

ACCION INMEDIATA LIMPIEZA DESTAPAR ACCION INTERMEDIA LARGO PLAZO SE REQUIERE SEGUNDA VISITALimpian estructura

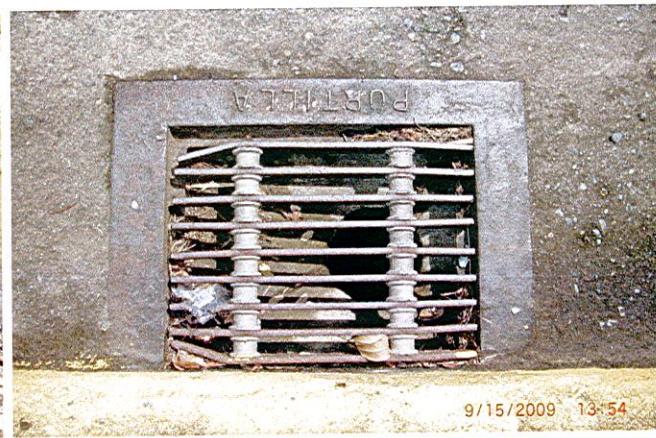
CIMG6255

No presente problemas.

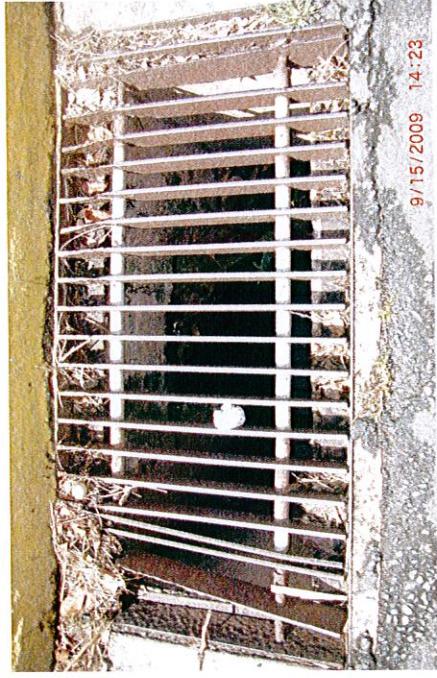
CIMG6261

Parcialmente Tapado

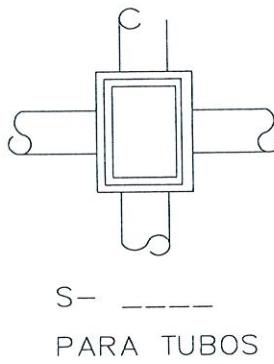
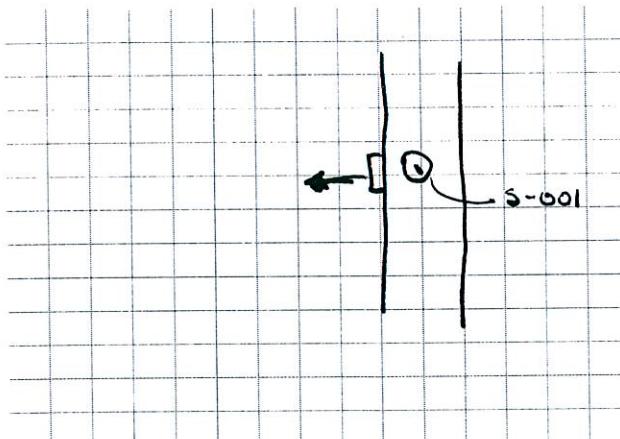
DESCRIPCION DEL PROBLEMA: *Tiene sedimento. Agua que no fluye.*

ACCION INMEDIATA*LIMPIEZA DESTAPA* ACCION INTERMEDIA SE REQUIERE SEGUNDA VISITA

- LARGO PLAZO
- ESTUDIO H-H

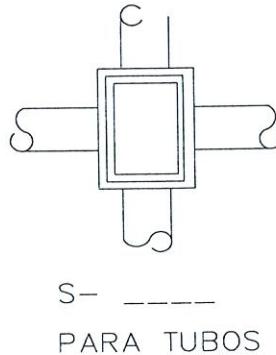
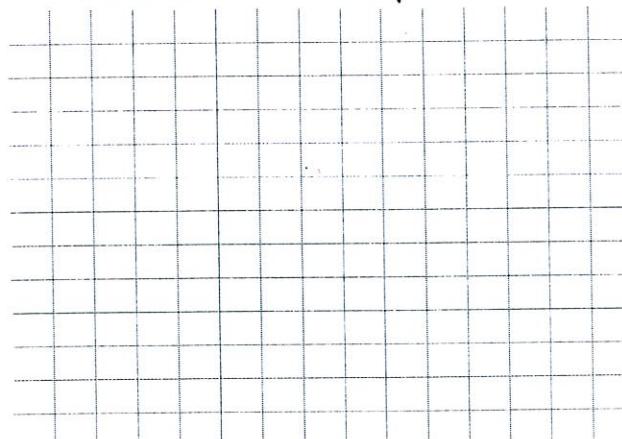
DESCRIPCION DEL PROBLEMA: Tapa de MH sellada. No se pudo ver su interior.

Debe descargar al canal. No se pudo detectar la descarga.

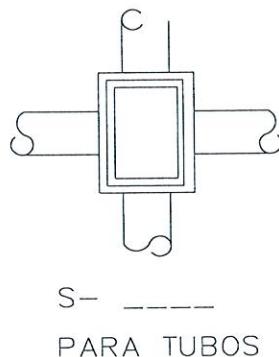
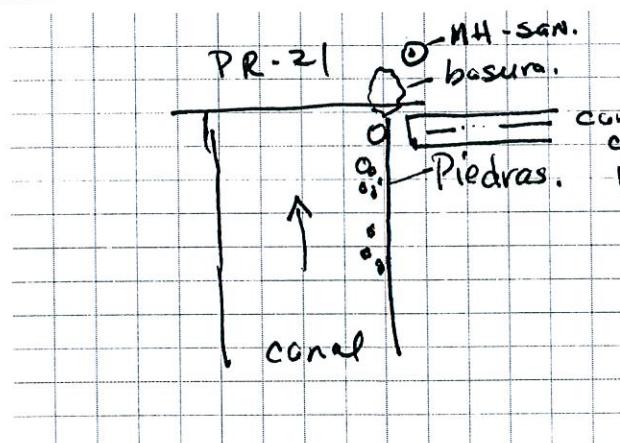
Canal. Canalizado. Tiene varias piedras dentro. y recibe descarga sanitaria continua.

S. debe remover las piedras del canal, dejarlo lo mas limpio posible.

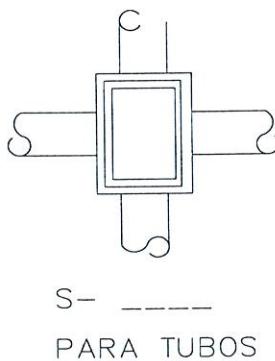
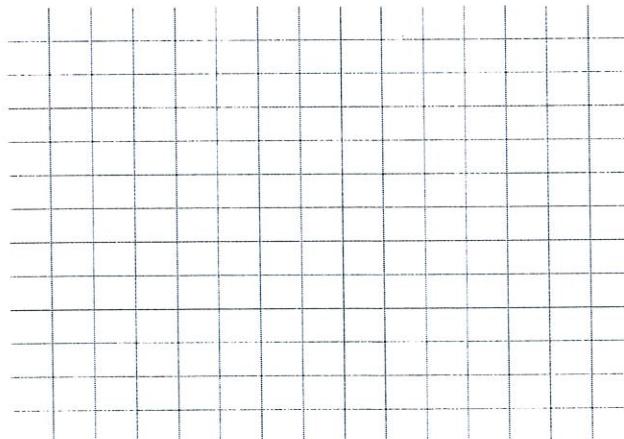
DESCRIPCION DEL PROBLEMA: *En el punto bajo, hay 5 hueco de 6" en ambos lados. No presentan problemas.*

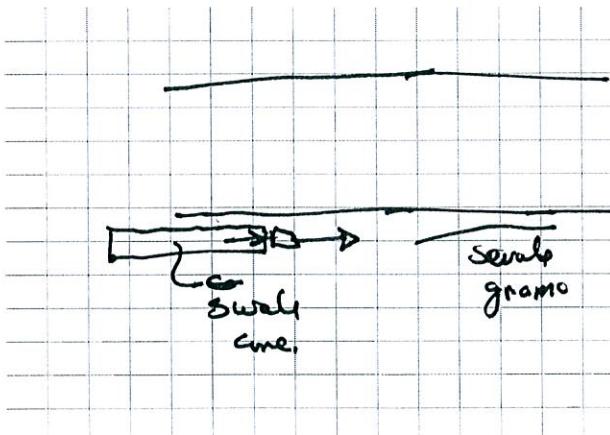
FOTO NO. CIMG 6595

DESCRIPCION DEL PROBLEMA: **Estructura poco profunda.**

Vecino informa que hasta lo 323 USD llega a inundarse

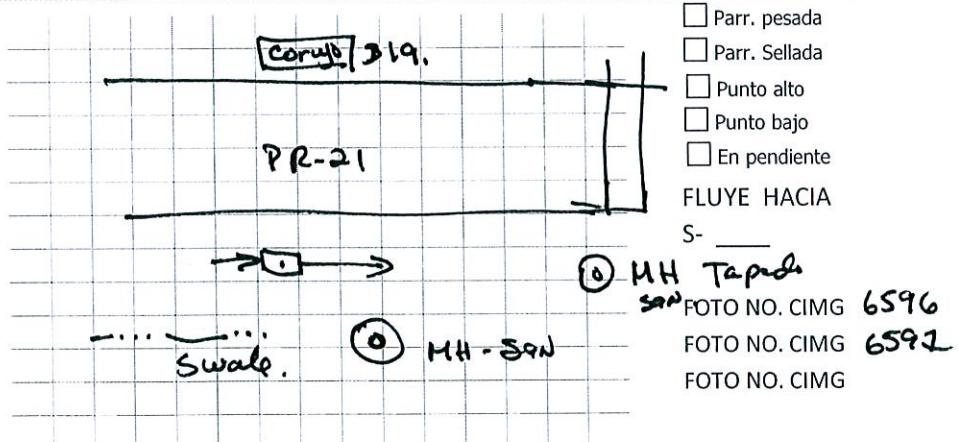
DESCRIPCION DEL PROBLEMA: **No hay swale. El swale se pierde.****Parrilla corta. Se puede ir un pie por el hueco**
